Reklamasjonsrapport

📍 Bryggetorget 9, 0250 OSLO

Oppdragsnr.: 11416-1515

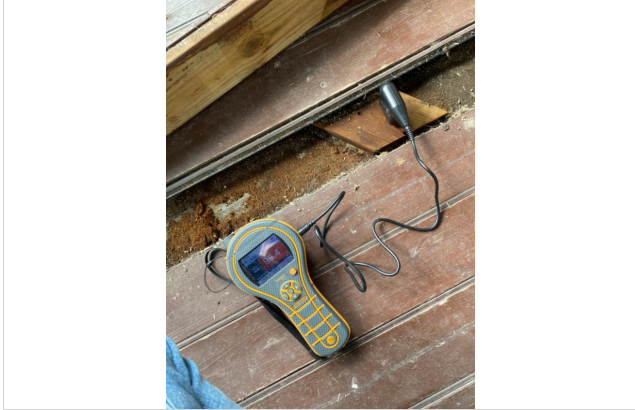
Konklusjon: Etter å ha undersøkt balkongen, kommer det tydelig frem at det er et problem med tilstøtende vann til denne og flere balkonger nedover i bygget. Vedlagt ligger bilde av et fuktsøkt gjort i en av balkongens gulvbjelker, her kommer det tydelig frem av Protimeteret at trevirket er vått. Det samme kan man se på belegget/membranen som ligger der at den er våt. Vedlagt ligger bilder av jernbjelker og stål som er tydelig utsatt for rust (når jern reagerer med oksygen og vann dannes det rust/korrosjon) og man kan se den porøse overflaten/belegget som gjør at mer av jernet/stålet mest sannsynlig vil reagere og problemet vil bli større da jernet/stålet tilslutt tæres opp av korrosjonsprosessen.

Bilder viser fukt målt i gulvbjelke på balkongen.

Det anbefales gjennomgang av balkongen/balkongene, slik at man kan se omfanget av problemet/skaden og finne ut hvor vannet kommer i fra slik at man får stoppet dette og videre vedlikeholdt problemet. Med en skadetakst vil man få en oversikt over omfanget og størrelsen av problemet samt kostnaden rundt dette. De fleste forsikringssselskaper vil i et slikt tilfelle ønske en skaderapport.

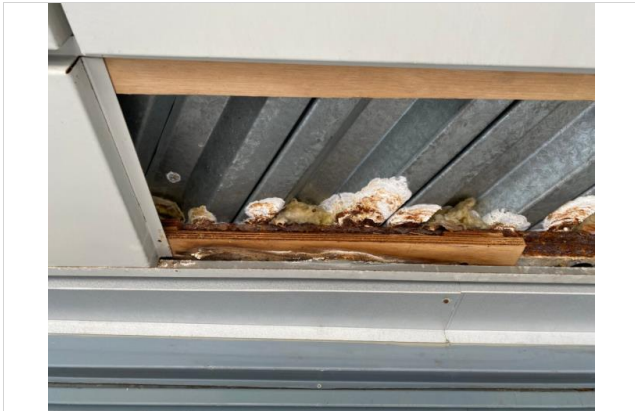
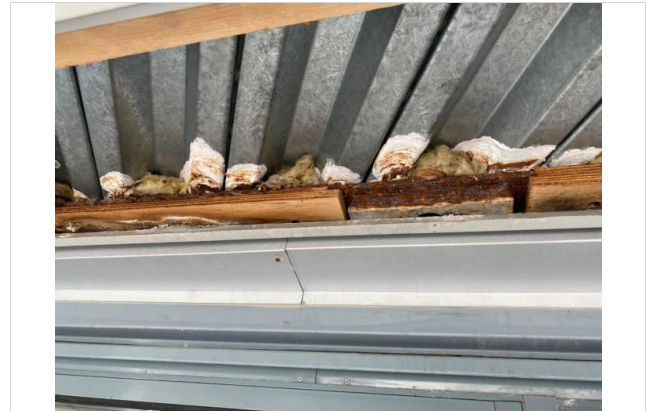
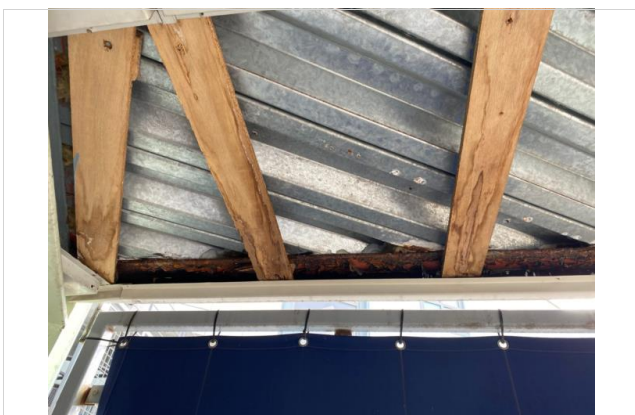
Vedlagte bilder fra befaringen som viser tilfeller av rust i jern og stål.

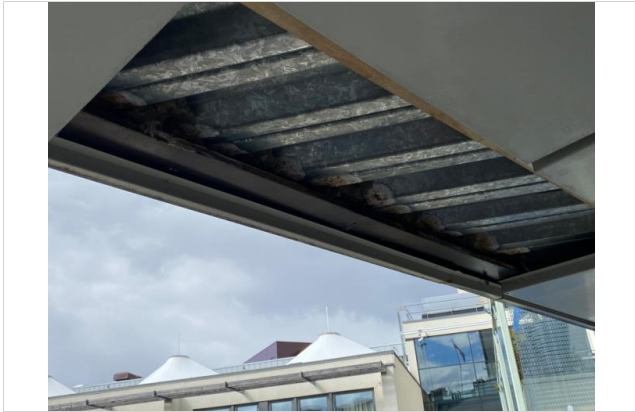
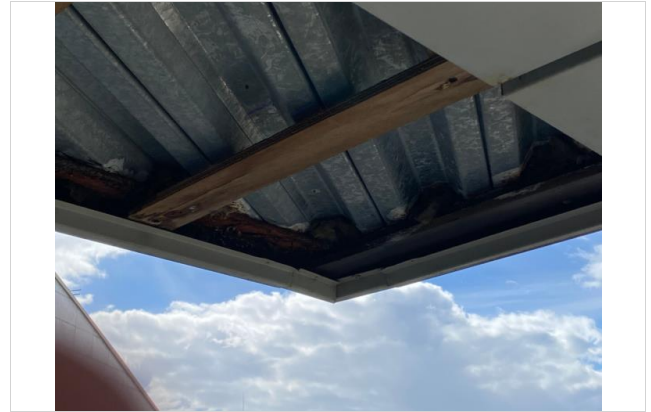
Vedlagte bilder fra befaringen som viser tilfeller av rust i jern og stål.
